法政大学審査学位論文

鋼床版垂直スチフナ上端溶接部に生じる疲労き裂の
発生・進展性状と補修方法に関する研究

大住 圭太

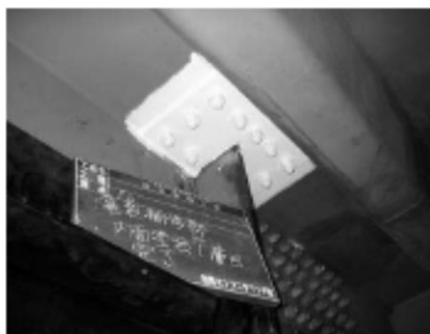
図 1-4 デッキ上下面への当て板補強[24]

文献[31]では，図 1-4 に示すように垂直スチーフナ周辺のデッキの上下面に添設板を設置して皿ボルトで固定する方法を提案し，その効果について小型試験体の疲労試験を行い検討している．なお，下面側の当て板には，垂直スチーフナを避けるためのスリットが設けられている．デッキを貫通したき裂に対して当て板を行い繰返し荷重を載荷したところ，回し溶接部から発生したき裂の進展は停留したが，新たにスチーフナ側面の溶接止端部にき裂が生じ，スリットを設けたことで，スリット範囲に応力が集中したと推察している．文献[24]では同様の構造を実橋に適用した事例が紹介されている．デッキ上面作業を伴う方法のため舗装の撤去や交通規制が必要で，時間とコストを要することから，デッキ下面からの作業のみで施工できる方法が望ましいと指摘している．

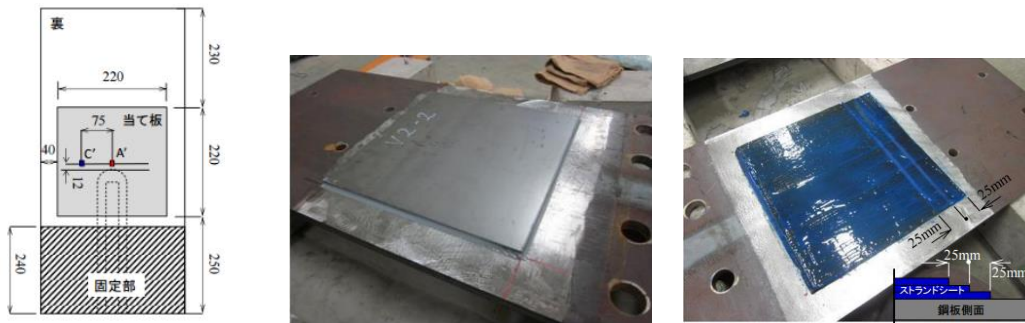
図 1-12 デッキ上面への鋼板やストランドシートの設置[41]

近年では，舗装工事の際の 2 時間程度を利用して，デッキを貫通したき裂を対象に，デッキの上面側から鋼板あるいはストランドシートを接着する補修方法が検討されている[41]（図 1-12）．この検討は面外ガセット試験体に対する曲げ疲労試験で行われており，両部材とも疲労き裂の進展を遅延させることができるが，補修部材がデッキから剥離すると遅延効果がなくなるとしている．また，ストランドシートの層を接着範囲の端部に向かって少なくすることで剥離を防ぐことができ，き裂の進展を遅延させる効果が持続するとしている．

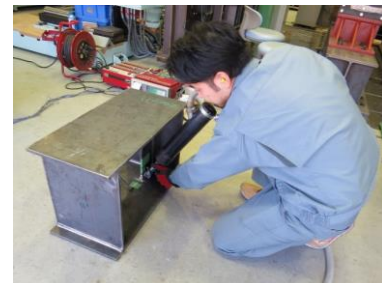
図 3-6 UIT の施工状況

既設橋梁の垂直スティフナに UIT を適用する場合には上向き姿勢で施工することになるが、本研究では UIT を適切に施工した場合の効果を検証するために、図 3-6 のような下向きの姿勢で施工した。UIT の施工範囲は、図 3-7 に示す、まわし溶接とまわし溶接から 50mm の範囲のデッキ側および垂直スティフナ側止端とし、き裂の上から UIT を施した。その際、両止端の UIT 施工の順序に規則は設けなかった。図 3-8 は UIT 施工前後に磁粉探傷試験を行った状況の例を示している。UIT の施工は、溶接止端の谷線に沿ってピンを押し付けて打撃を行い、溶接止端の谷線が消える程度の溝を形成するのが一般的である。本検討においても溶接止端の谷線が消える程度まで UIT を施工した。なお、UIT 施工後に実施した磁粉探傷試験では、明確ではないものの、UIT

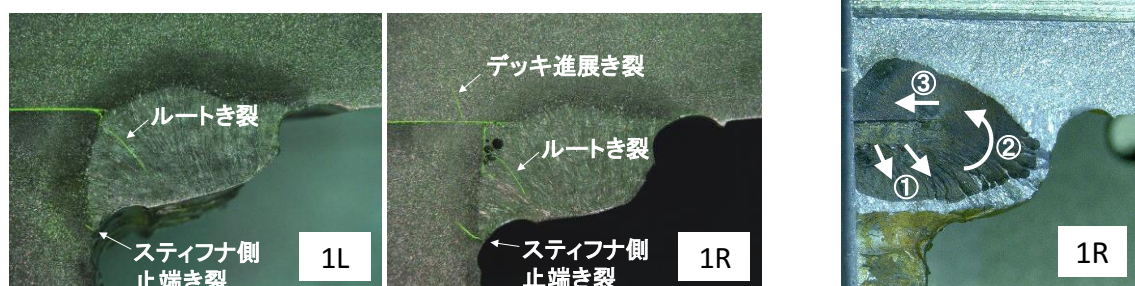
図 3-12 溶接ままで UIT を施した試験体の断面観察 図 3-13 ルートき裂の疲労破面

き裂の発生の有無をより詳細に調べるため，図 3-11 に示すように，まわし溶接部近傍を切り出し，さらに垂直スティフナの板厚中心で切断して，その断面を磁粉探傷試験により観察した。図 3-12 に断面観察の結果を示す。L,R とも，デッキ側止端のき裂は生じておらず，スティフナ側止端のき裂もその深さは 1～2mm 程度である。しかし，

両側とも溶接ルートから発生して溶接ビード表面に進展するき裂が発生しており，R 側では未溶着部からデッキに進展するき裂も観察される．ルートき裂の進展性状を調べるために疲労破面を暴露した結果を図 3-13 に示す．き裂はルート部から溶接ビードに発生・進展し，その後，デッキと溶接が一体となっている部分を介してデッキに進展し，垂直スティフナ直上まで回りこんでいる．図 3-12 の観察断面において未溶着部からのき裂が観察されたのは，このような進展性状によるものである．

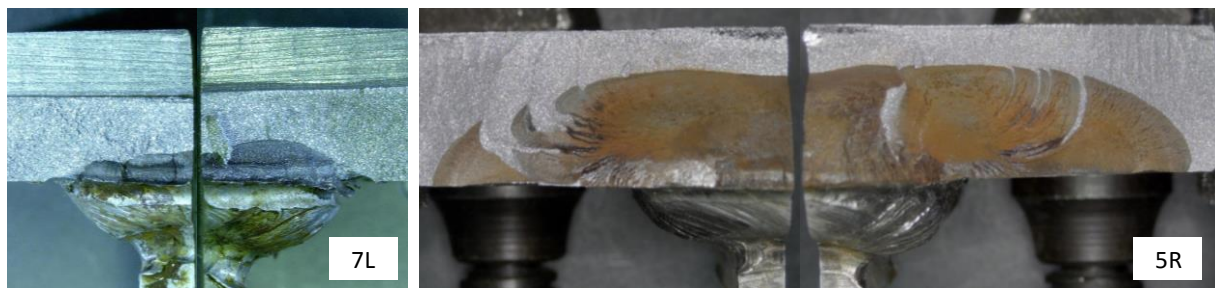
図 3-17 デッキ側止端き裂の疲労破面

UIT 施工前に導入したデッキ側止端き裂の推定深さの最大値が同じ 4mm であった 7L と 5R のデッキ側止端き裂の疲労破面を図 3-17 に示す。7L は UIT 施工前のき裂推定深さの最大値が右ゲージで 4mm であった。試験終了後の疲労破面においても右ゲージ近傍で最大深さ 4mm 程度であることから、UIT 施工後の疲労試験でき裂は進展しなかったと考えられる。一方、5R のき裂はデッキ側止端からデッキ板厚方向に 8-9mm 程度まで進展している。しかし、デッキ上面からのき裂の発生はなく、デッキ貫通には至っていない。

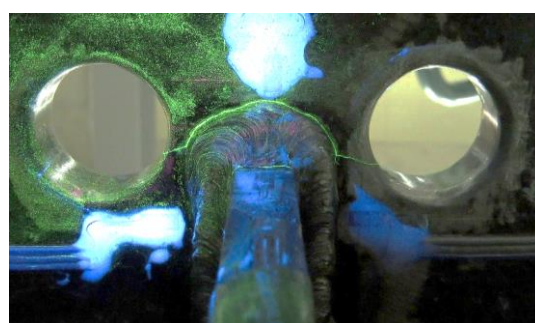
図 4-4 補修後(1L)

ストップホール補修前の疲労き裂の様子を図 4-3，ストップホール補修後の様子を図 4-4 に示す．き裂を挟む 2 つのストップホールの設置位置は，孔壁外側の間隔が 80mm となるように，また垂直スティフナを挟んで対称となるようにした．ストップホールの直径は，施工後にき裂先端および孔壁のきずの除去を確認するのに十分なサイズである 22mm とし，その施工はホールソーで行った．なお，都市内高速道路においても，直径 20mm 程度のストップホールが用いられている[5,6]．ストップホールには 2mm 程度の面取りを行っている．また，ストップホール施工時に生じる恐れのある

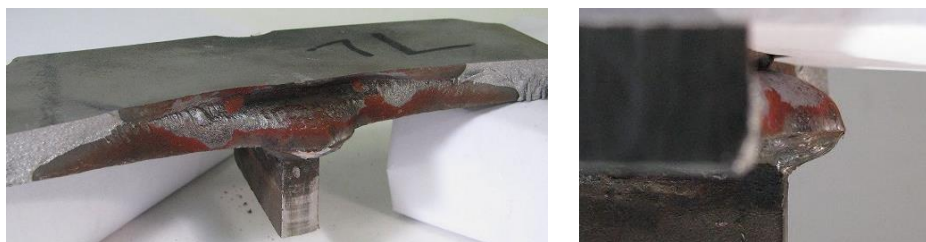
図 5-20 デッキ側止端から発生した疲労破面の例

ストップホールの施工手順と施工位置を図 5-19 に示す。まず、ストップホールの施工位置を決めるために磁粉探傷試験を行い、き裂先端位置を把握する。垂直スチーフナ上端部のき裂は、デッキ板厚方向には橋軸直角方向に曲がりながら進展することが知られている[10-12]。図 5-20 には、デッキ側止端から生じたき裂の疲労破面の一例を示す。そのため、図 5-19 に示すように、ストップホールはデッキ上面に生じるき裂の先端が除去できるよう、デッキ下面で確認できるき裂の先端よりもウェブ側に寄せた位置に施工する。ストップホールを施工した後は磁粉探傷試験を行いき裂の先端が捉えられているかを確認する。図 5-21 には、垂直スチーフナ側止端から進展するき裂の先端が捉えられなかった例を示す。き裂の先端が捉えられない場合には、ストップホールの拡大等の追加処置によりき裂の先端を捉える必要がある。
